## Εργασίες στο ΟΑΚΑ

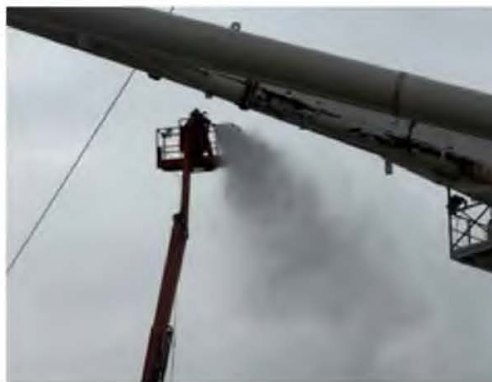
Στο βορειοανατολικό άνω τόξο του στεγάστρου του Κεντρικού Σταδίου του ΟΑΚΑ πραγματοποιούνται εργασίες ελέγχου και συντήρησης των κοχλιωτών συνδέσεων με στόχο τη διασφάλιση της στατικής επάρκειας, της μακροχρόνιας ανθεκτικότητας και της συνολικής λειτουργικότητας του μεταλλικού φορέα. Αρχικά διενεργείται οπτικός και μηχανικός έλεγχος όλων των κοχλιών, περικοχλιών και ροδελών με σκοπό τον εντοπισμό ενδεχόμενων χαλαρώσεων, φθορών ή διάβρωσης. Όπου διαπιστώνεται χαλάρωση, εφαρμόζεται εκ νέου ροπή σύσφιξης με δυναμόκλειδο, σύμφωνα με τις προδιαγραφές των ευρωπαϊκών κανονισμών.

Έπειτα από κάθε σύσφιξη πραγματοποιείται έλεγχος στους γειτονικούς κοχλίες για πιθανή χαλάρωση, ενώ η διαδικασία επαναλαμβάνεται έως τη συμμόρφωση όλων των συνδέσεων. Σε περιπτώσεις φθαρμένων ή κατεστραμμένων κοχλιών γίνεται αντικατάσταση με νέα στοιχεία ίδιας διαμέτρου και ποιότητας με πλήρη εφαρμογή αντιδιαβρωτικής προστασίας. Ακολουθεί καθαρισμός των μεταλλικών επιφανειών των συνδέσεων και στη συνέχεια εφαρμόζεται σύστημα αντιδιαβρωτικής προστασίας και επαναβαφής.
